Приложение 1  
к Акту обследования ОСИ к паспорту  
доступности ОСИ  
№ \_\_\_\_\_  
от «\_\_\_» \_\_\_\_\_ 20\_\_ г.

**I Результаты обследования:**  
**I. Территории, прилегающей к зданию (участка)**

МБДОУ № 28 г.Кызыла, ул. Кечил-оола, д. 7/1

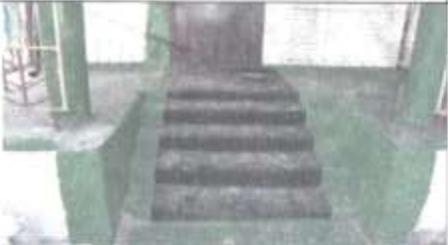
Отсутствуют опорные поручни, контрастные маркировки ступенек	О, С	Устройство поручней, нанесение контрастных маркировок ступенек	Текущий ремонт
2.2	Пандус (наружный)	нет			Отсутствует пандус	К	Устройство пандуса	Текущий ремонт
2.3	Входная площадка (перед дверью)	есть

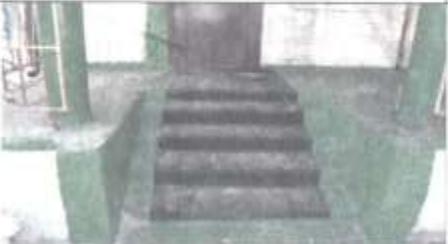
Отсутствуют табличка на языке Брайля, тактильные обозначения пути движения, кнопка вызова поставлена слишком высоко	К, С	Установка табличек на языке Брайля, тактильных обозначений пути движения, опустить кнопку вызова вниз	Текущий ремонт

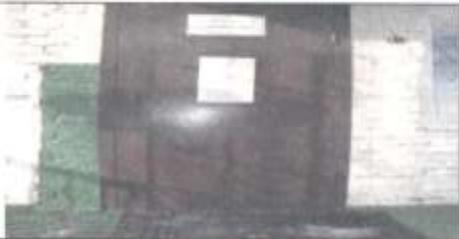
2.4	Дверь (входная)	есть

Отсутствует контрастный предупредительный круг на двери, имеется небольшой порог в двери	К, С	Нанесение контрастного предупредительного круга, устранение порога	Текущий ремонт
2.5	Тамбур	есть

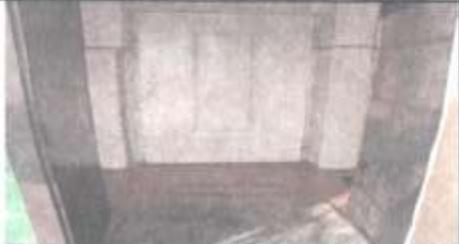
Отсутствуют тактильные плитки путей движения	С	Установка тактильных плиток	Текущий ремонт
	ОБЩИЕ требования к зоне

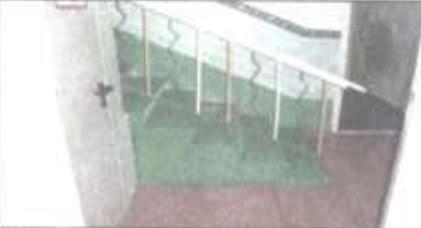
Отсутствуют тактильные обозначения	С	Установка тактильных обозначений	Текущий ремонт
3.2	Лестница (внутри здания)	есть

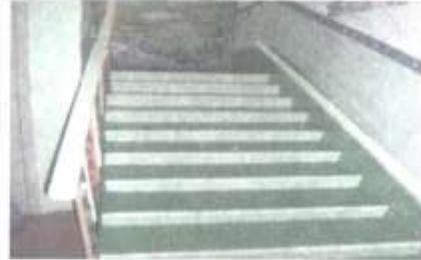
Отсутствуют контрастные маркировки и противоскользящие устройства на краях ступенек	С	установка контрастных маркировки противоскользящих устройств на краях ступенек	Текущий ремонт
3.3	Пандус (внутри здания)	нет						
3.4	Лифт пассажирский (или подъемник)	нет

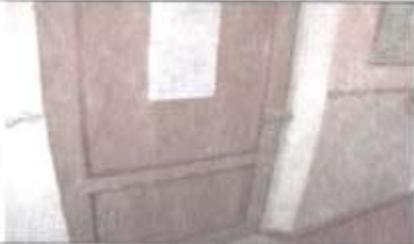
3.5	Дверь	есть

Имеются пороги в дверях и ручки не соответствуют	К, О	Устранить пороги и заменить ручки дверей	Текущий ремонт
3.6	Пути эвакуации (в т.ч. зоны безопасности)	есть

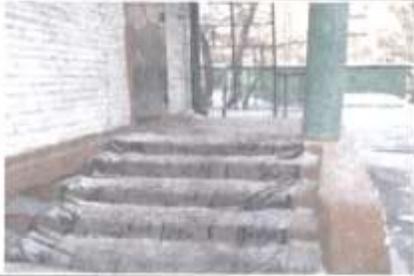
отсутствие тактильных средств и обозначений, звукового и светового маяка	К,О,С,Г,У	Установка визуальной информации, тактильных средств и обозначений, звукового и светового маяка, индивидуальное решение с ТСР	Текущий ремонт
	ОБЩИЕ требования к зоне

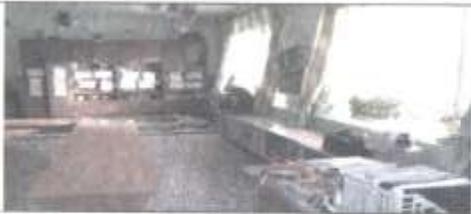
Отсутствуют тактильные обозначения, имеются пороги в дверях	К, С	Установка тактильных обозначений, устранение порогов дверей	Текущий ремонт
4.3	Прилавочная форма обслуживания	нет

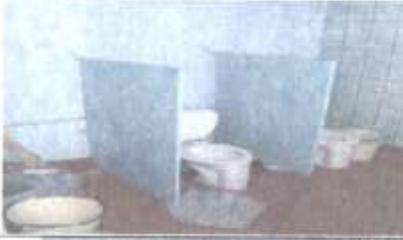
Отсутствуют тактильные обозначения, кнопка вызова, опорные поручни	К, С	Установка опорных поручней, кнопки вызова, тактильных обозначений	Текущий ремонт
5.2 Душевая/ванная комната	есть

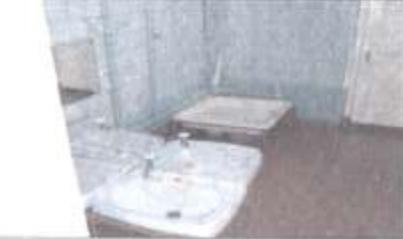
Отсутствуют тактильные обозначения, кнопка вызова, опорные поручни	К, С	Установка опорных поручней, кнопки вызова, тактильных обозначений	Текущий ремонт
